Kennzeichnung von Pferden mittels Schenkelbrand und Mikrochip-Transponder

Ein Beitrag zur Versachlichung der aktuellen Diskussion

von Christine Aurich, Peter Wohlsein, Jörg Aurich und Wolfgang Baumgärtner

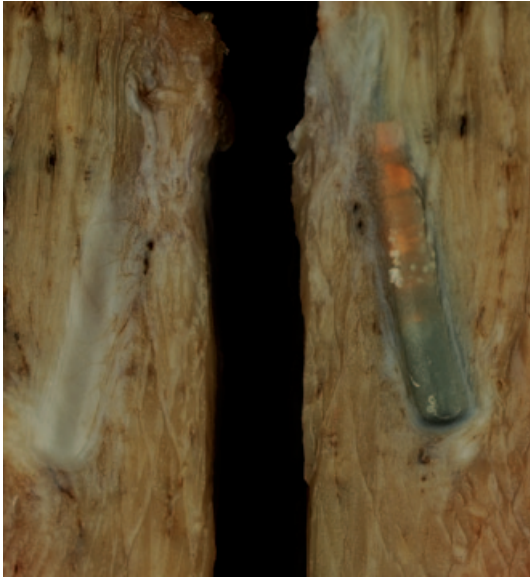
Abb. 2: 11 Monate altes Warmblutpferd mit intramuskulärem Transponder umgeben von dünner, grauer Gewebekapsel

Makroskopisch waren die Transponder im subkutanen Fettgewebe (n = 3), im inter- und perimuskulären Bindegewebe (n = 8) oder in der Muskulatur (n = 5) lokalisiert und von einem sehr dünnen, nahezu transparenten Gewebe umgeben (Abb. 2). Elf Transponder hatten keine makroskopisch erkennbare Beschichtung, einer besaß eine Polypropylenkappe und vier waren vollständig von einem weißen Plastikpolymer umgeben.

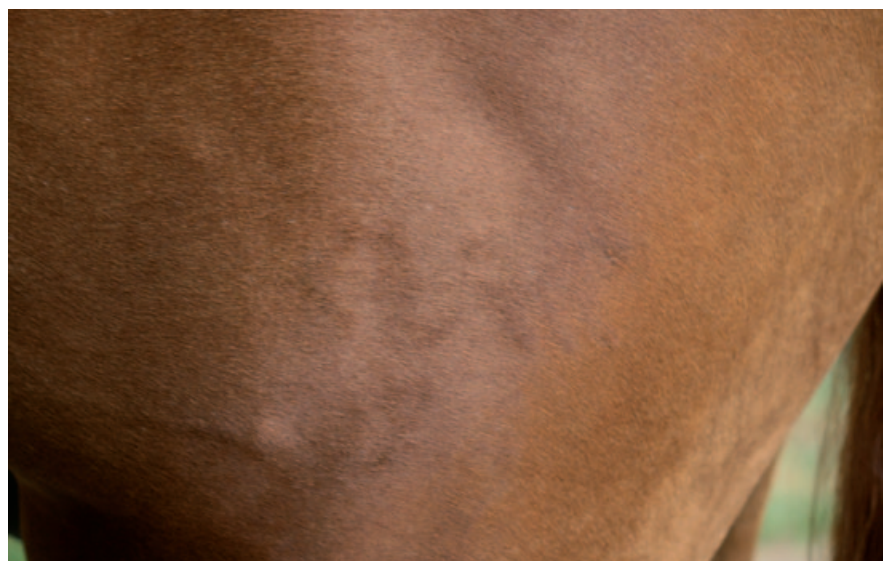
Abb. 4: Unleserliches Brandzeichen
Verbandszeichen: Deutsches Sportpferd; Nummernbrand nicht identifizierbar (soll lauten: 74)

Brandzeichen erlauben keine zuverlässige und eindeutige Identifizierung von Pferden. Das gilt v. a. für den Nummernbrand (Abb. 4), der zusammen mit Alter und Signalement die Zuordnung von Pferd und Equidenpass ermöglichen soll. Ein Nummernbrand, der bei weniger als 40 Prozent der Tiere ablesbar ist, erfüllt nicht die Bedingungen für die Tierseuchenbekämpfung oder Identifizierung von
